中央新幹線伊那山地トンネル新設（坂島工区）における
コンクリート配管目詰まり除去中の労働災害及び安全対策について

令和4年3月28日
東海旅客鉄道株式会社

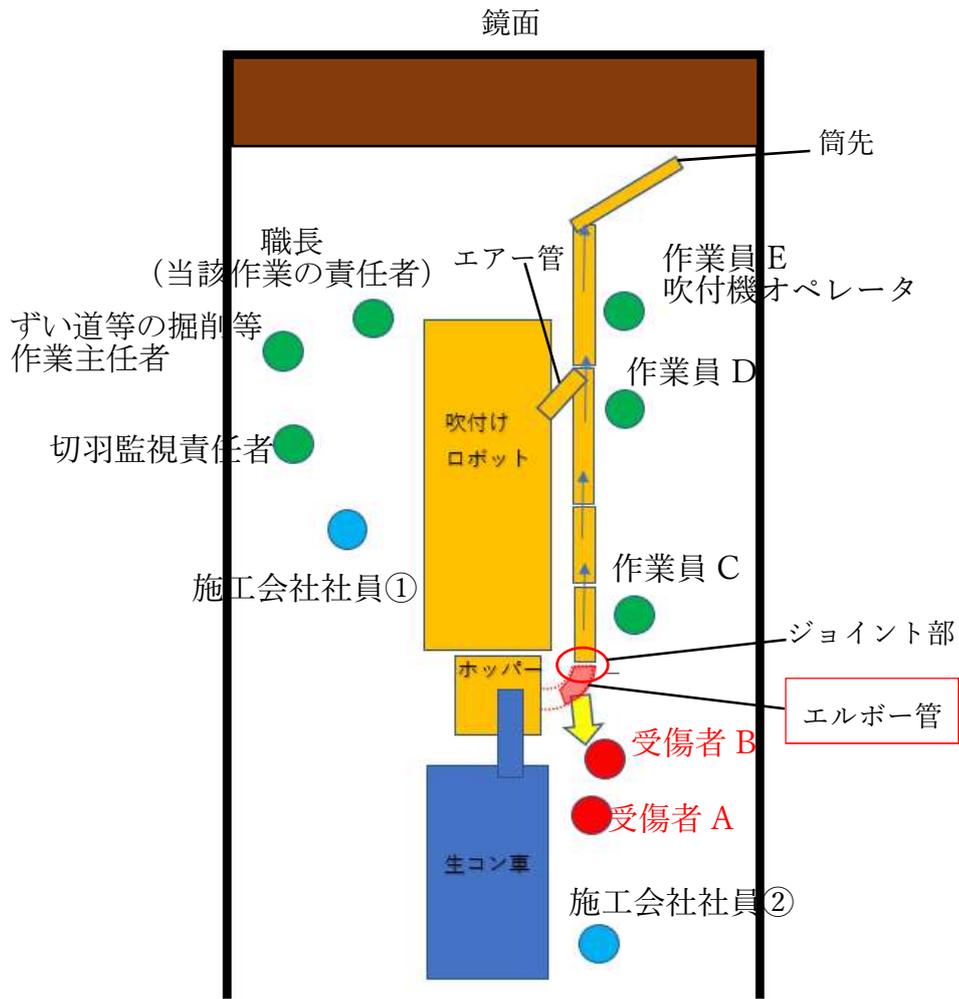
図 1 - 2 事象発生時の人員配置

坂島斜坑の掘削サイクルであるコンクリート吹付作業中、コンクリート吹付機の圧送管に詰まりが生じた。詰まりを解消させる（以下、当該作業）ため、配管に圧縮空気を送ったところ、エルボー管*がジョイント部から外れ、飛び出したコンクリートが作業員Aの顔に当たった。また、外れたエルボー管が作業員Bの腹部に当たった。（図1-2）

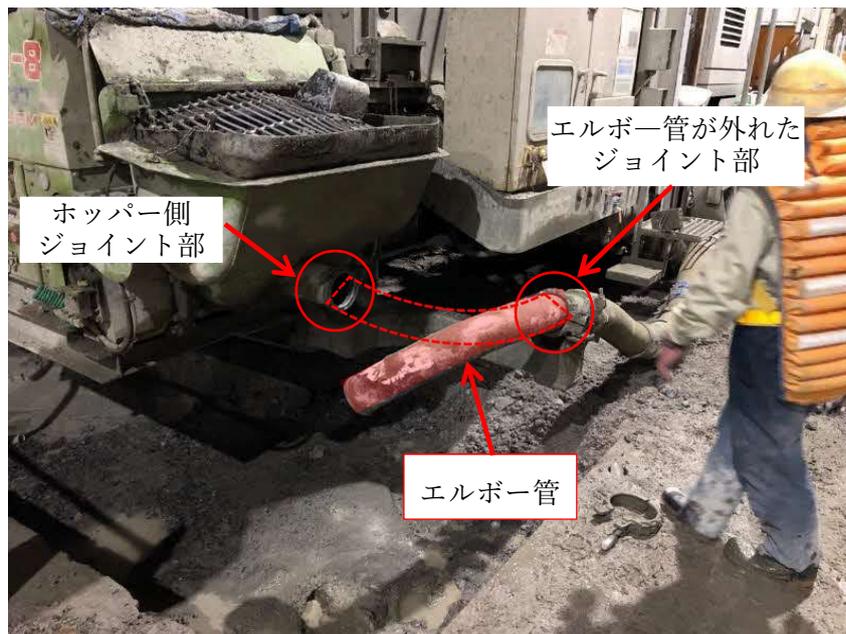
図 1 - 3 現地写真 (事象発生直前の状況を再現)

- ・エルボー管と圧送管のジョイント部を十分に緊結しなかった。
- ・人払いを行っていなかった。

- ・ジョイント部の緊結状態を職長やずい道等の掘削等作業主任者とダブルチェックする。
- ・職長やずい道等の掘削等作業主任者が人払いの指示を出し、人払いが完了したことを確認し、吹付機オペレーターに伝える。その後、吹付機オペレーターはエアを送る。

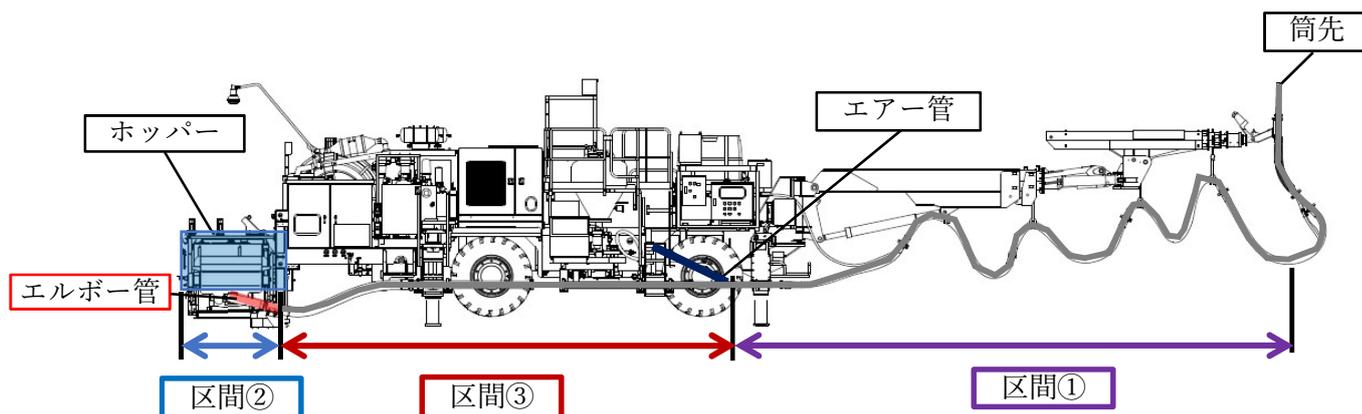
図 2-1 コンクリート吹付機

当該作業に関し、圧縮空気を送って目詰まり箇所を特定する手順は下請会社の中で認識があり、共有されていた。しかし、目詰まりを解消する手順については作業員の経験則に基づき行われており、作業手順が明確となっていなかった。なお、坂島工区において、吹付機の目詰まりについては月に1～2回程度発生しており、その際も今回と同様に作業員の経験則に基づき行われていた。

コンクリート吹付機を目詰まり解消における作業手順については作業員の経験則に頼っており作業手順が明確となっていなかった上、職長等の現場における責任者が当該作業の監督を実施しておらず、安全管理体制が不十分であった。

- ・吹付機の圧送管に吹付けコンクリートが詰まった際の対応に関わる手順を整理のうえ、作業手順書に明記し、作業員に周知する。
- ・目詰まりを解消する際は職長やずい道等の掘削等作業主任者の監督下で作業を実施する。また、施工会社社員は報告を受けた上で作業手順を確認し、作業上の注意点を伝える。
- ・定めた作業手順をチェックリスト化し、吹付機に配備する（図2-2）。
